**MM 6/2011 concernente il credito di CHF 231'000.— da destinare alle migliorie infrastrutturali degli acquedotti comunali**

## 2 Progetto di miglioria

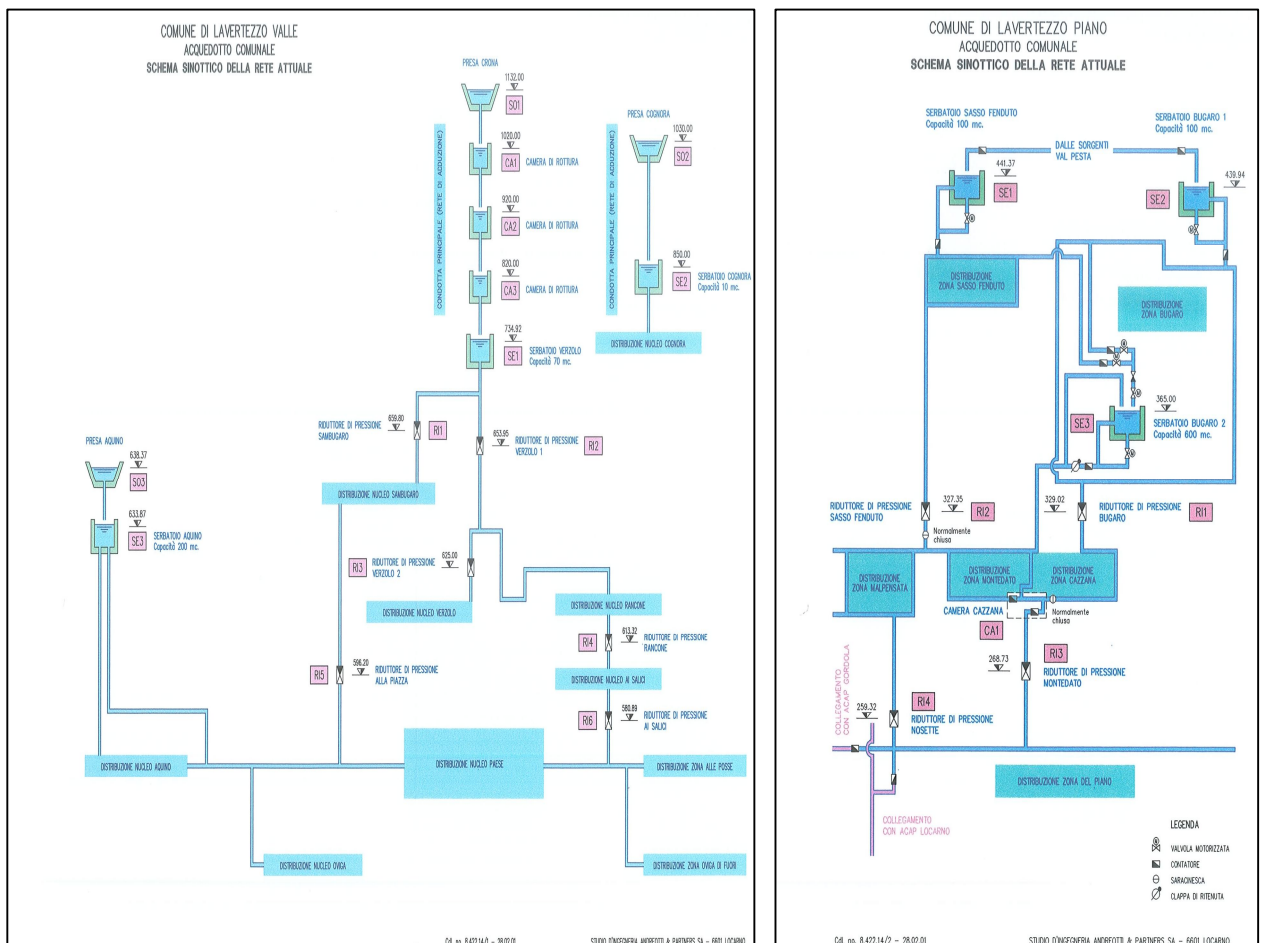
Figura 1 – schema delle reti idrica a Lavertezzo Piano

Gli interventi sono distribuiti sui tre acquedotti che abbiamo e precisamente su 7 luoghi (Aquino, Crona, Verzuolo, Cognora, Bugaro 1, Bugaro 2 e Sasso Fenduto) per un totale di venticinque situazioni da sistemare. Alcune di esse che riguardano la potabilità dell'acqua hanno richiesto l'immediata posa di un impianto UV che permette di assicurare, secondo le circostanze del caso, la potabilità della stessa. Pure le relative misure organizzative/amministrative sono già state sistemate.
